## Läufer (Nasen, Tränen, Gardinen)

## Runs Excessive material on vertical surfaces

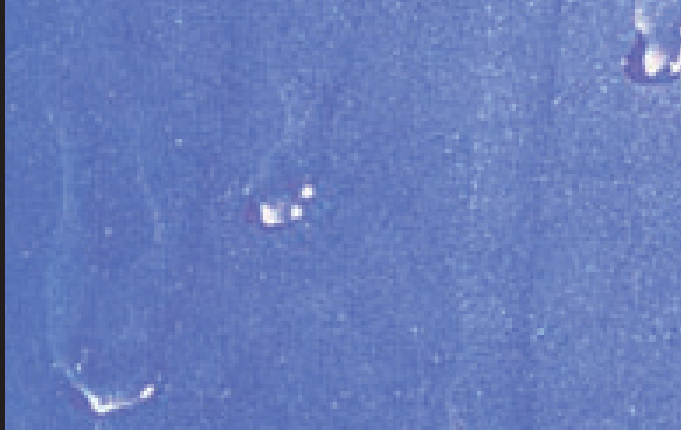
*Verdickungen des Lackfilmes  
an senkrechten Stellen /  
Excessive material on  
vertical surfaces*

- Zu viel Verdünnung
- Materialeinstellung zu lang (Härter, Einstellzusatz)
- Material oder zu lackierendes Objekt zu kalt
- Zu hohe Schichtdicke
- Zu große Düse
- Zu niedriger Spritzdruck
- Falsche Spritztechnik oder Pistolenführung
- Verstopfte Luftdüse, defekte Farbdüse
- Die Entstehung von Läufern wird durch falsche Beleuchtung und damit falsche Beurteilung des Lackfilmes während des Lackiervorganges begünstigt.

- Too much thinner
- Selected hardener is too slow
- Product and/or surface is too cold
- Too much material applied
- Tip is too large
- Air pressure is too low
- Hand movement too slow
- Tip is clogged

- Empfohlene Verdünnung berücksichtigen
- Richtige Lackviskosität einstellen
- Empfehlungen für Schichtstärke, Ablüft- und Trockenzeiten einhalten
- Spritzpistole eventuell reinigen und kleinere Düse einsetzen
- Richtige Temperatur einhalten (Oberflächentemperatur des Fahrzeugs sollte mindestens Raumtemperatur betragen)
- Spritztechnik und Pistolenführung korrigieren
- Eventuell Beleuchtung in der Kabine überprüfen

- Nach Durchtrocknung des Lacks Unebenheiten mit dem Lackhobel, mit Carbonklötzen oder mit Naßschleifpapier abtragen. Je feiner das Schleifpapier, desto geringer ist die Beschädigung der Lackierung und somit der Polieraufwand.

- Stay within hardener and thinner recommendations
- Product and surface should be at 68F
- Follow recommendations on mils per coat, tip size, air pressure and dry times
- Keep spray gun clean, inspect for clogs
- Fluid hand motion
- Keep gun at proper distance from surface

- Remove run with 4CR 7530 Run Razor
- Wet sand with P2000 or finer
- Using 4CR 8120 pad, polish with 4CR 8021
