## Beifallen/Randmarkierungen Ringing

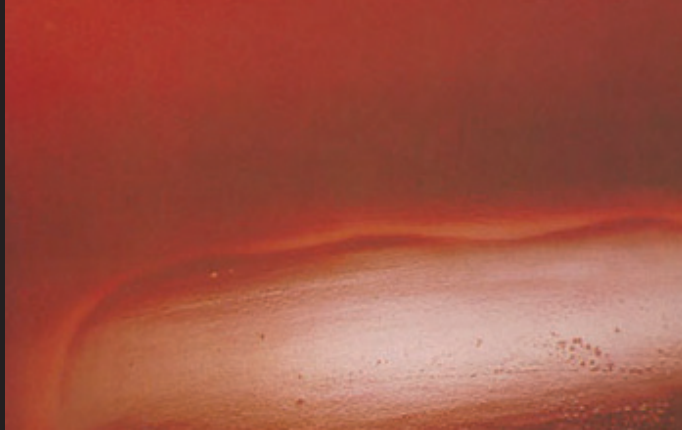
*Eingefallene Lackoberfläche über Spachtel- oder Füllerstellen, mit erkennbarer Randzone, Glanzverlust (Schleier) innerhalb der fehlerhaften Zone  
Shrinkage or sinkage of topcoat over body filler and/or primer, with noticeable ring around the repair area and a hazy loss of gloss within the repair area.*

- Zu kurze Trockenzeit und /oder zu hohe Schichtdicken des Füllers bzw. des gesamten Lackaufbaus
- Zu hohe Trocknungstemperatur
- Zu dünne oder fehlende Isolierung von Spachtelstellen
- Falsche Härterdosierung bei Spachteln und Füllern
- Zu grobes Schleifpapier

- Insufficient flash relative to amount of film build on body filler and/or primer
- Excessive bake temperature or excessive UV exposure during cure time
- Insufficient primer sealer build over body filler
- Improper amount of catalyst used in body filler and/or primer
- Sanding too soon and too coarse

- Empfohlene Schichtdicken und Trockenzeiten einhalten
- Die Trocknung mit Infrarot-Geräten beugt Beifallerscheinungen vor, da zuerst die unteren Schichten erwärmt werden.
- Ausreichend dicke Isolierschicht auftragen
- Vor der Lackierung Lösemitteltest mit Acryl- bzw. Nitroverdünnung
- Feiner schleifen

- Betroffene Stellen anschleifen, mit Füller isolieren und erneut lackieren

- Observe proper catalyzation, film builds and flash times
- Warm repair areas with IR before applying filler or primer
- Observe proper bake temperatures and times
- Observe proper wait times and grit selection for sanding

- Sand entire area with P320
- Dry for 10 minutes with IR at a distance of 18 inches
- Apply primer sealer, color and clear, observing recommendations for application
