Meistertip Tech Tip

Krater Crate ring

Kreisförmige Mulden
Circular recesses

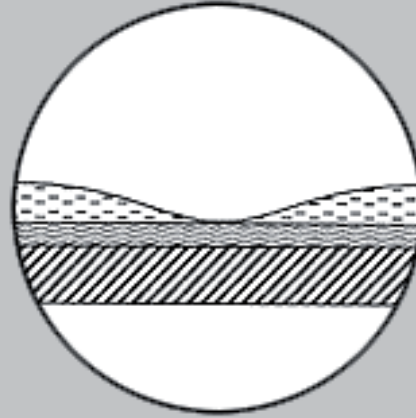
Kreisförmige Mulden mit Durchmessern von 0,5 bis 3 mm. Das Erscheinungsbild reicht von sehr flachen Mulden in der letzten Lackschicht bis zu gravierenden Benetzungstörungen, die bis zum Untergrund durchgehen. Überlackierte Krater können nach einer unsachgemäßen Reparaturlackierung wieder als flache Mulden sichtbar werden.

- **Hauptsächlich:** Öl, Fett, Wachs und Silikonrückstände (silikonhaltige Poliermittel):
- **Mensch:** Imprägnierung der Arbeitskleidung, Gummihandschuhe, Haut- und Haarpflegepräparate.

- **Lackierkabine:** Schmiermittel aus beweglichen Teilen, Trennmittel aus Kunststoffanbauteilen, Schläuche und Abdichtmassen, ungenügende Öl- und Abwasserabscheiderreinigung, unsaubere Decken- und Bodenfilter.

- **Lackmaterial:** Unsachgemäßes Einsetzen von Lackhilfsmitteln (Antisilikonzusatz), ungeeignete Verdünnungen oder Fremde Härter, Verunreinigungen im Lack durch Störungen bei Transport und Lagerung.

- **Werkstück:** Trennmittelreste auf Kunststoffteilen, Zieh- und Gleitmittelreste, Lötpasten, Bitumen und Öl aus Dämmmatten.
- **Lackierprozess, Hilfsmittel:** Trennmittel aus neuen Schwammtüchern, ungeeignete Reinigungsmittel und Putztücher, ungeeignete Schleifmittel (Scheuerreiniger), Kleber von Klebebändern.

- **Umgebung:** Ansaugen verunreinigter Luft (Poliermittel, Cockpit-Spray, Feinstäube usw.) aus anderen Betriebsteilen, Abdichtungen und Isolierungen aus dem Gebäude.

Circular recesses with a diameter from 0,5 to 3 mm. The problem may range in appearance from a very flat recess in the top-coat to a deep fault which extends back to the substrate. If incorrectly repaired, the original craters may reappear as a more flat recess

- Mainly: Oil, grease, wax and silicon residue. (E.g. polishes containing silicon):
- **Humans:** Marks from clothing, rubber gloves, skin and hair lotions.

- **Spray Booth:** Lubricants from moving parts, release agents from plastic parts, hoses and sealants, inadequate oil and water trap bleeding, dirty ceiling and floor filters.

- **Paint Material:** Incorrect use of paint additives (Anti-silicon additive), unsuitable thinner/hardener impurities from poor transportation or storage.

- **Work piece:** Residues from release agents (on plastic parts) slip additives, solder flux, bitumen and oil from insulating mats.
 - **Paint processing ancillaries:** Release agents from new sponges, unsuitable cleaning agents or abrasives, adhesives from tapes.

- **Environment:** Intake of polluted air from other work areas (polishes, oil sprays, release agents, fine dusts etc) sealant and insulation dusts from the building.

Unter den Punkten 1-6 sind viele Fehlerquellen der Kraterbildung aufgezählt. Hieraus können auch Vorsorge- und Vorbeugungsmaßnahmen zur Kratervermeidung abgeleitet werden. Wir empfehlen grundsätzlich, in Lackierereien silikonfreie Produkte einzusetzen und eine gründliche Reinigung des Untergrundes durchzuführen.

Den Lackaufbau bis auf die „gesunde“ Schicht abschleifen. Neuaufbau mit geeigneten Grund- und Decklackmaterialien.

Points 1 to 6 give the reasons for many of the causes of crate ring in paint finishes, from which it is possible to take precautions to avoid the contamination. In principle, we would recommend that only silicon-free products are used in the vicinity of the paint shop, and substrates are always cleaned thoroughly.

Thoroughly sand the paint build back to a sound substrate. Repaint using the correct choice of primers and top-coats.
