Meistertip Tech Tip

Krater Crate ring

Kreisförmige Mulden
Circular recesses

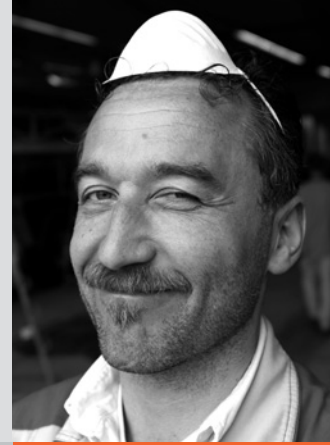
Kreisförmige Mulden mit Durchmessern von 0,5 bis 3 mm. Das Erscheinungsbild reicht von sehr flachen Mulden in der letzten Lackschicht bis zu gravierenden Benetzungstörungen, die bis zum Untergrund durchgehen. Überlackierte Krater können nach einer unsachgemäßen Reparaturlackierung wieder als flache Mulden sichtbar werden.

- **Hauptsächlich:** Öl, Fett, Wachs und Silikonrückstände (silikonhaltige Poliermittel):
- **Mensch:** Imprägnierung der Arbeitskleidung, Gummihandschuhe, Haut- und Haarpflegepräparate.

- **Lackierkabine:** Schmiermittel aus beweglichen Teilen, Trennmittel aus Kunststoffanbauteilen, Schläuche und Abdichtmassen, ungenügende Öl- und Abwasserabscheiderreinigung, unsaubere Decken- und Bodenfilter.

- **Lackmaterial:** Unsachgemäßes Einsetzen von Lackhilfsmitteln (Antisilikonzusatz), ungeeignete Verdünnungen oder Fremde Härter, Verunreinigungen im Lack durch Störungen bei Transport und Lagerung.

- **Werkstück:** Trennmittelreste auf Kunststoffteilen, Zieh- und Gleitmittelreste, Lötpasten, Bitumen und Öl aus Dämmmatten.
- **Lackierprozess, Hilfsmittel:** Trennmittel aus neuen Schwammtüchern, ungeeignete Reinigungsmittel und Putztücher, ungeeignete Schleifmittel (Scheuerreiniger), Kleber von Klebebändern.

- **Umgebung:** Ansaugen verunreinigter Luft (Poliermittel, Cockpit-Spray, Feinstäube usw.) aus anderen Betriebsteilen, Abdichtungen und Isolierungen aus dem Gebäude.

Points 1 to 6 give the reasons for many of the causes of crate ring in paint finishes, from which it is possible to take precautions to avoid the contamination. In principle, we would recommend that only silicon-free products are used in the vicinity of the paint shop, and substrates are always cleaned thoroughly.
